Raport z audytu dostępności architektonicznej i informacyjno- komunikacyjnej

Teatr Rozrywki

ul. Marii Konopnickiej 1

Przedmiotem analizy jest budynek Teatru Rozrywki położony ul. Marii Konopnickiej 1 w Chorzowie. Wizja lokalna została wykonana 02 grudnia 2024 r.

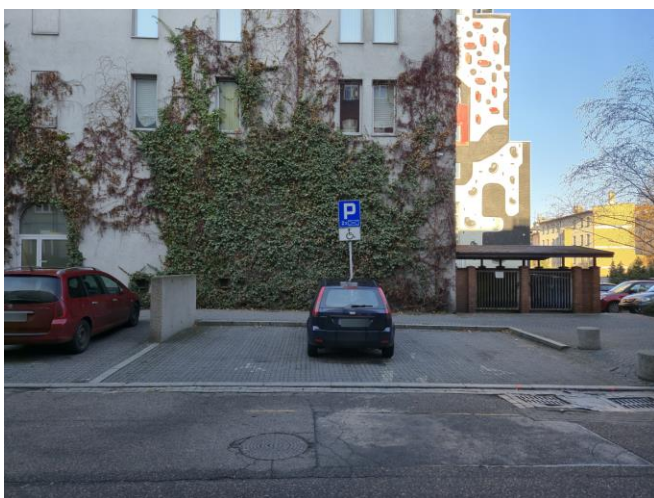
Problem 1.

Opis: Niepełne/zatarte oznakowanie poziome miejsc postojowych dla OzN (*parking zewnętrzny*).

Zalecenia: Miejsce parkingowe należy oznaczyć znakami poziomymi (*na zdjęciu poniżej*) i odmalowaniem „koperty” na niebiesko zgodnie z Rozporządzeniem Ministra Infrastruktury i Rozwoju z dnia 3 lipca 2015 r. (Dz.U. 2015 poz. 1314).

Podstawa wymagań: Załącznik nr 2 do Rozporządzenia Ministra Infrastruktury z 3 lipca 2003 r. w sprawie szczegółowych warunków technicznych dla znaków i sygnałów drogowych oraz urządzeń bezpieczeństwa ruchu drogowego i warunków ich umieszczania na drogach.

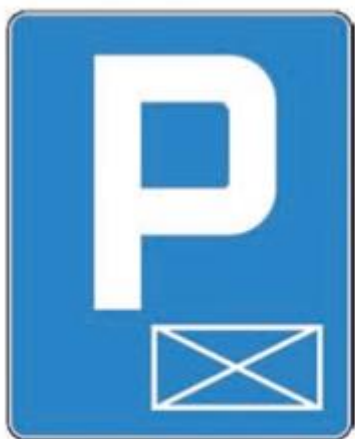
Tablice znakowania pionowego do oznaczania parkingów dla OzN:

Znak D-18a

Tabliczka T-29

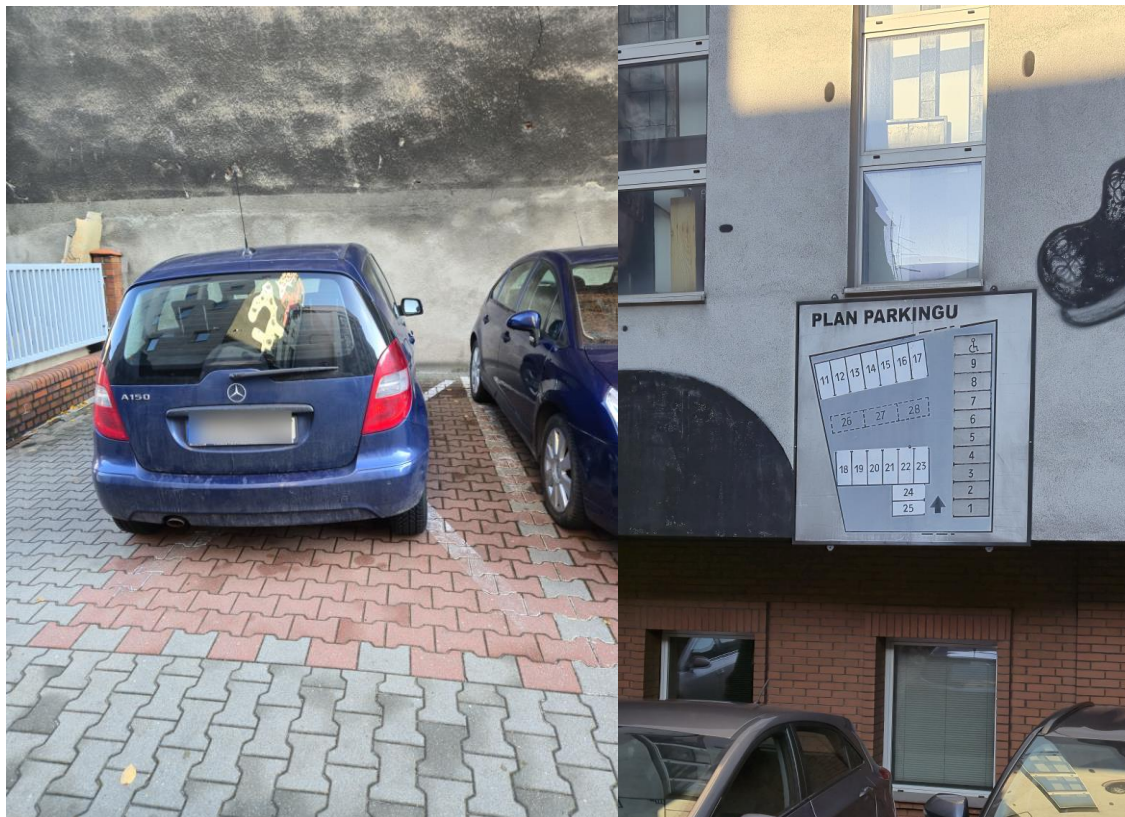
Problem 2.

Opis: Miejsce postojowe przeznaczone dla OzN na parking pracowniczym ma nieprawidłowe wymiary.

Zalecenia: Miejsce postojowe dla OzN przy parkowaniu prostopadłym powinno mieć wymiary minimum 360x500 cm. Dodatkowo należy je oznaczyć znakami poziomymi i pionowymi zgodnie z wytycznymi wskazanymi w problemie nr 1.

Podstawa wymagań: §21 ust. 1 Rozporządzenia Ministra Infrastruktury w sprawie warunków technicznych jakim powinny odpowiadać budynki i ich usytuowanie

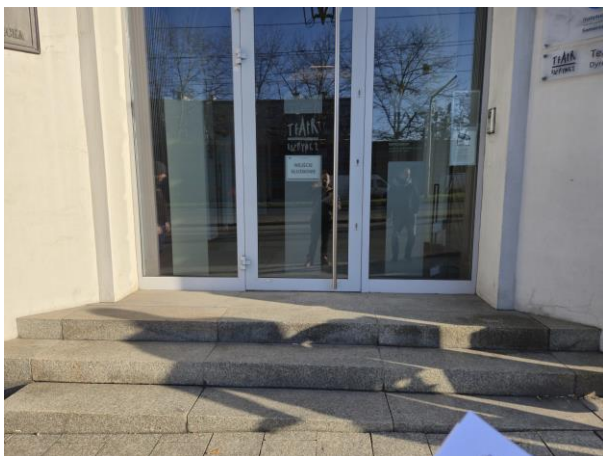
Wejście Służbowe (W1)

Opis: Przy drzwiach wejściowych brak informacji innych niż czarnodrukowe, o służbowym charakterze tego wejścia.

Opis: Brak kontrastowego oznakowania stopni schodów.

Opis: Przed krawędzią pierwszego górnego i pierwszego dolnego stopnia nie ma fakturowego oznaczenia ostrzegawczego FON.

Zalecenia: W budynkach zajmowanych przez podmioty użyteczności publicznej zaleca się umieszczenie tabliczek z opisem także w formie dotykowej (alfabet Braille'a) informujących (w tym wypadku) o służbowym charakterze tego wejścia. Tablicę taką

można umieścić na drzwiach, na wysokości ok. 120 cm. Dodatkowo sugeruje się zamontowanie przy wejściu znacznika beacon umożliwiającego uzyskanie informacji głosowej o charakterze tego wejścia.

Zalecenia: Zalecamy oznaczenie kontrastową taśmą antypoślizgową stopni schodów na całej długości zgodnie z poniższymi wytycznymi.

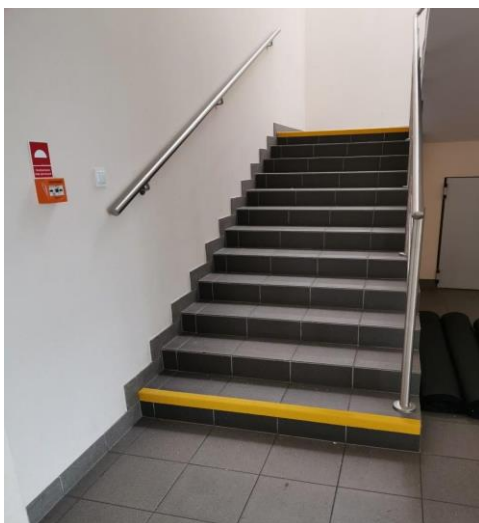
Przykład kontrastowo oznakowanych schodów:

Oznakowanie stopni można przeprowadzić za pomocą naklejenia taśm, malowania pasów lub przez zastosowanie listwy. W każdym wypadku należy pamiętać, aby zastosowany materiał miał cechy antypoślizgowe (w badaniu wg PN-EN 13036-4 lub PN-EN 14231 wartość poślizgu (PTV lub SRV) nawierzchni mokrej nie może być niższa niż 36 jednostek).

Podstawa wymagań: § 71 Rozporządzenia Ministra Infrastruktury w sprawie warunków technicznych jakim powinny odpowiadać budynki i ich usytuowanie

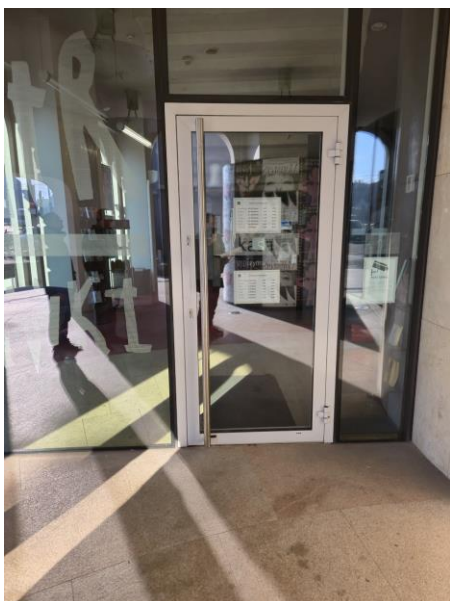
Wejście do Kasy (W2)

Opis: Przy drzwiach wejściowych brak informacji innych niż czarnodrukowe, o charakterze tego wejścia.

Zalecenia: W budynkach zajmowanych przez podmioty użyteczności publicznej zaleca się umieszczenie tabliczek informujących z opisem także w formie dotykowej (alfabet Braille'a), np. „Kasa Teatru Rozrywki”. Tabliczkę taką można umieścić na drzwiach, na wysokości ok. 120 cm. Dodatkowo sugeruje się zamontowanie przy wejściu znacznika beacon umożliwiającego uzyskanie informacji głosowej o charakterze tego wejścia. Dobrą praktyką jest też umieszczenie tabliczki z godzinami otwarcia kasy w alfabecie Braille'a.

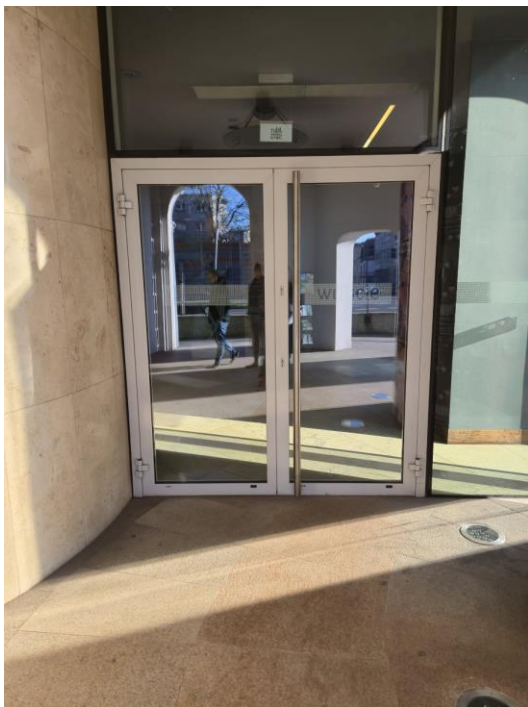
Wejście Główne do Teatru (W3)

Opis: Przy drzwiach wejściowych brak informacji innych niż czarnodrukowe, o charakterze tego wejścia.

Zalecenia: W budynkach zajmowanych przez podmioty użyteczności publicznej zaleca się umieszczenie tabliczek informujących z opisem także w formie dotykowej (alfabet Braille'a), np. Teatr Rozrywki – wejście główne". Tabliczkę taką można umieścić na drzwiach, na wysokości ok. 120 cm. Dodatkowo sugeruje się zamontowanie przy wejściu znacznika beacon umożliwiającego uzyskanie informacji głosowej o charakterze tego wejścia.

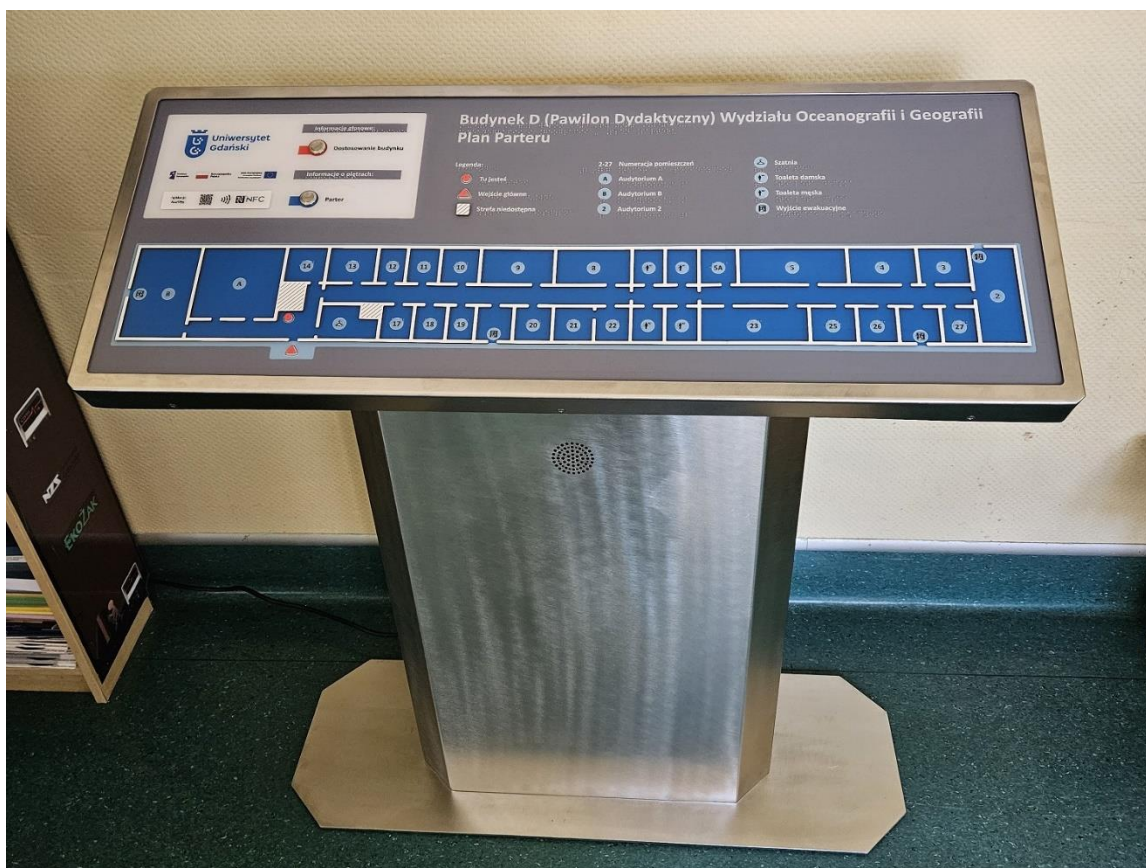
Przykład planu tyflograficznego

Opis: W strefie wejścia nie ma planu tyflograficznego.

Zalecenia: Zaleca się umieszczenie w strefie wejścia do teatru planu dotykowego odzwierciedlającego położenie pomieszczeń oraz systemu naprowadzania do tego planu w postaci fakturowych oznaczeń nawierzchni lub/i systemu naprowadzania radiowego (*system składający się z zainstalowanego w planie tyflograficznym znacznika łączącego się przez aplikację z telefonem użytkownika i kierujący go do niego, np. system YourWay*). Plan powinien być umieszczony wewnątrz budynku, jak najbliżej wejścia, optymalnie wolnostojący (*na stojaku*). Plan tyflograficzny powinien być wykonany oddzielnie dla każdej kondygnacji budynku. Na kolejnych piętrach powinien znajdować się jak najbliżej głównych ciągów komunikacji pionowej (*tu windy*). Należy zwrócić uwagę, że wymóg ten dotyczy wszystkich kondygnacji i wszystkich części/pięter budynków – ustawodawca nie rozgranicza tu części dla widza i dla pracowników, jednakże zważywszy na specyfikę i wielkość obszaru, na którym znajduje się Teatr, w ramach racjonalnego usprawnienia należy w pierwszej kolejności objąć planami tyflograficznymi strefy dostępne dla widzów. Nie zwalnia to jednak z obowiązku dążenia do wyposażenia każdego z pięter budynków składających się na kompleks teatralny w plany tyflograficzne w przyszłości.

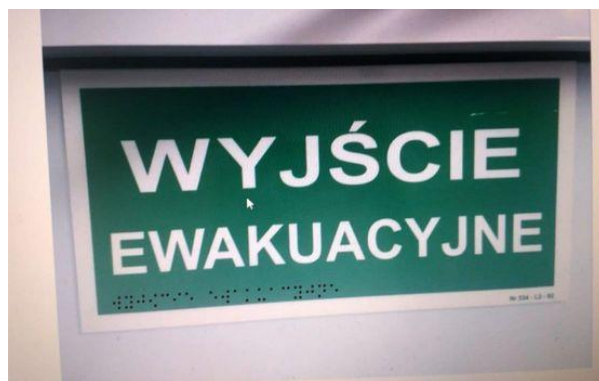
Przykładowa tabliczka informacyjna informująca o przeznaczeniu drzwi:

Zalecenia: Zaleca się mocowanie tabliczek informacyjnych, także w alfabecie Braille'a, informujących o charakterze tego wyjścia, zwłaszcza o możliwości ewakuacji z budynku tym wyjściem. Informacja dotykowa powinna znajdować się od wewnątrz nad klamką na wysokości ok. 120 cm (dół tabliczki).

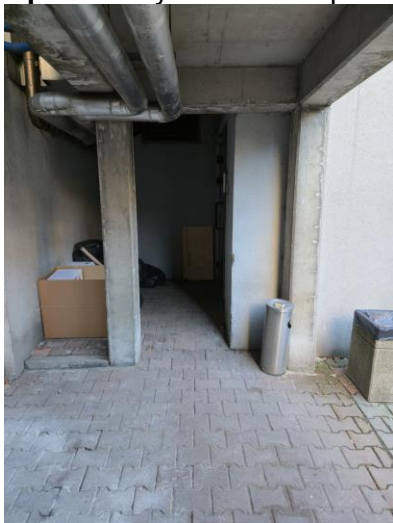
Opis: Nachylenie terenu przed wejściem wynosi ponad 6%.

Zalecenia: Zaleca się, aby nachylenie terenu przed wejściem było mniejsze niż 5%. Zaleca się „złagodzenie” tego nachylenia poprzez odpowiednie poprowadzenie tego ciągu komunikacyjnego.

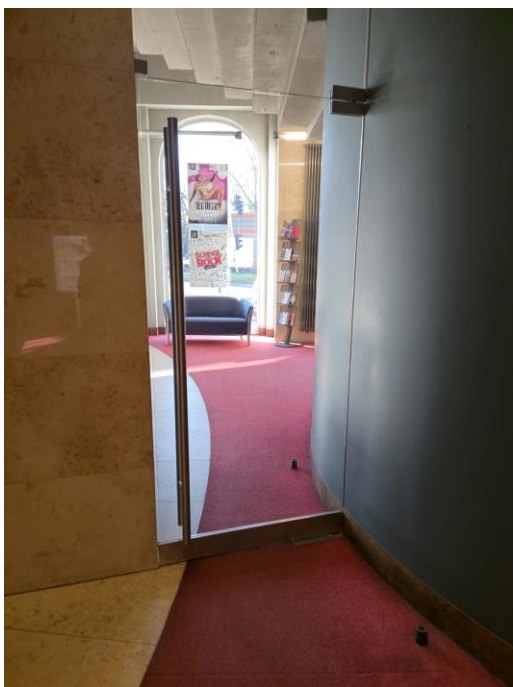
Problem 26.

Opis: Niektóre przeszklone drzwi nie mają dodatkowych kontrastowych pasów ostrzegawczych.

Zalecenia: Chociaż większość szklanych drzwi i przeszkleń ma dodatkowe elementy ułatwiające ich zauważenie (*przykład poniżej*) należy zastosować podobne rozwiązania w każdych szklanych drzwiach lub, ewentualnie, zaleca się oznaczenie drzwi pasem kontrastującym kolorystycznie z tłem, umieszczonym na wysokości 90-100 i 130–140 cm.

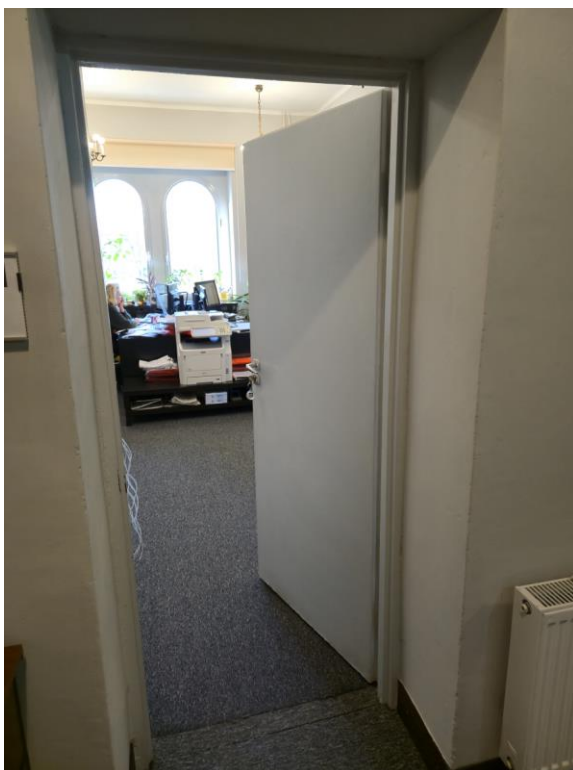
Opis: Niektóre drzwi nie odznaczają się kolorystycznie odpowiednim kontrastem na tle ścian.

Zalecenia: Zaleca się, aby drzwi wejściowe do pomieszczeń odróżniały się kontrastowo na tle ścian. Efekt ten można także osiągnąć także poprzez kontrastowe oznaczenie ościeżnic (*co też często występuje w innych częściach Teatru*):

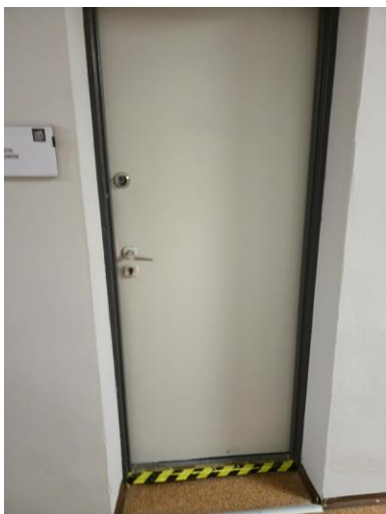
Opis: Niektóre drzwi do pomieszczeń mają szerokość w świetle ościeżnicy poniżej 90 cm.

Zalecenia: Zaleca się, aby drzwi wejściowe do pomieszczeń miały w świetle ościeżnicy minimum 90 cm szerokości.

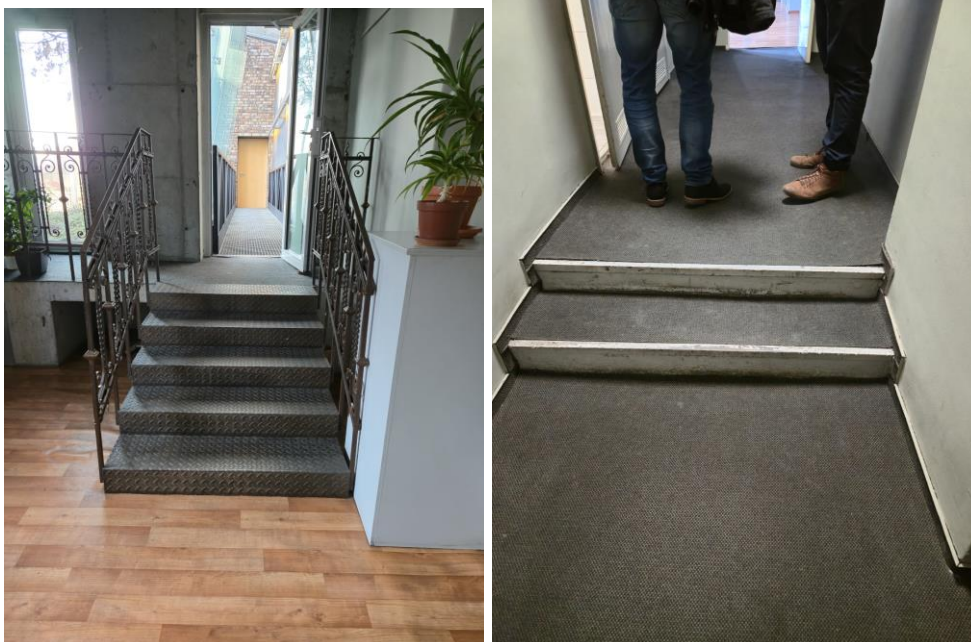
Opis: Różnice wysokości w obrębie jednego piętra są miejscami niwelowane za pomocą schodów (*kładka pomiędzy dużą sceną a sąsiednim budynkiem*).

Zalecenia: Występowanie schodów na jednym poziomie budynku powoduje całkowitą niedostępność znajdujących się za nimi dla osób poruszających się na wózkach lub z innymi ograniczeniami ruchowymi. Zaleca się, w miarę możliwości architektonicznych zamianę schodów na pochylnię.

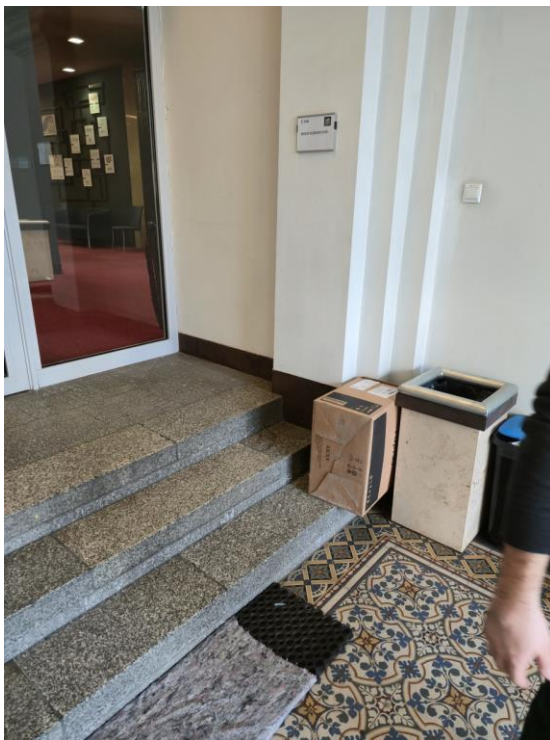
Opis: Różnica wysokości pomiędzy umiejscowieniem Biura Promocji i Obsługi Widzów a częścią przeznaczoną dla widza jest zniwelowana przez schody.

Zalecenia: Występowanie schodów w tym miejscu powoduje całkowitą niedostępność biura przeznaczonego do obsługi widzów dla tych z nich, którzy poruszają się na wózkach inwalidzkich lub z innymi ograniczeniami ruchowymi. Zaleca się, w miarę możliwości architektonicznych zamianę schodów na pochylnię lub wypracowanie alternatywnego sposobu umożliwienia dojścia do biura dla wszystkich użytkowników.

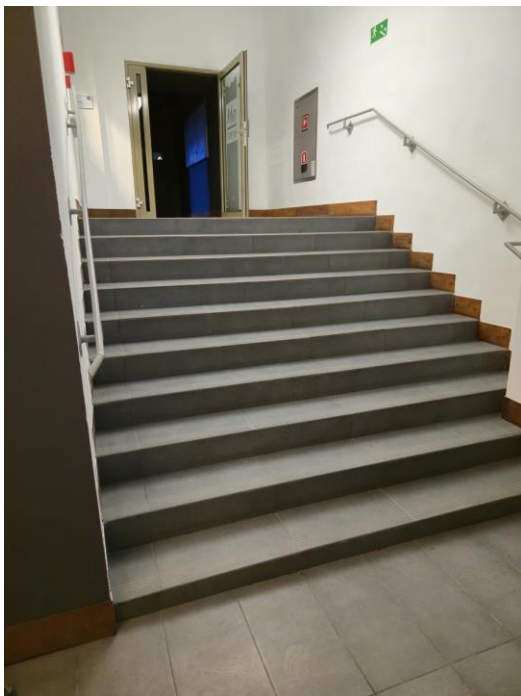
Opis: Różnica wysokości pomiędzy budynkiem administracji a częścią dla widza jest zniwelowana przez schody.

Zalecenia: Występowanie schodów w tym miejscu powoduje całkowite wyłączenie tego ciągu komunikacyjnego dla osób poruszających się na wózkach inwalidzkich lub z innymi ograniczeniami ruchowymi. Zaleca się likwidację tej bariery poprzez instalację platformy przyschodowej (*podnośnika ukośnego*). Niezależnie, w stosunku do rzeczonych schodów należy zastosować uwagi znajdujące się w rozdziale dotyczącym klatki schodowej (*oznakowania poziome, wytyczne co do poręczy*).

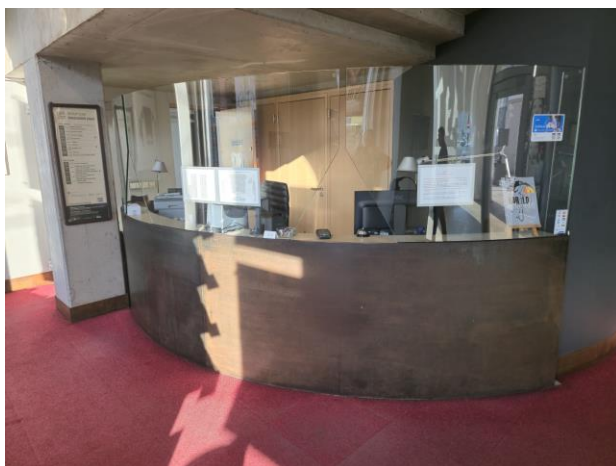
Opis: Lada w kasie znajduje na wysokości 100 cm od podłoża.

Zalecenia: Zaleca się obniżyć blat do wysokości 90 cm wysokości (*optymalnie 70-80 cm*), aby umożliwić osobom poruszającym się na wózku i osobom niskorosłym komfortową komunikację.

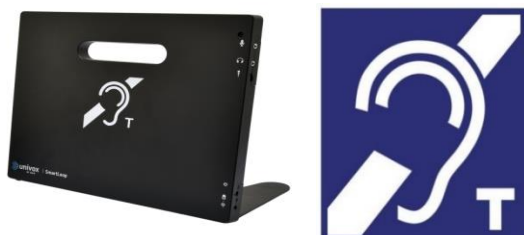
Przykładowa mobilna pętla indukcyjna oraz oznakowanie miejsc ich używania:

Zalecenia: Zalecamy zakup przynajmniej jednej jednostanowiskowej pętli indukcyjnej do kasy oraz jednej mobilnej pętli do Biura Promocji, skąd w miarę potrzeb będzie mogła być transportowana do innych części budynku. Oprócz zakupu pętli należy oznaczyć miejsce, w którym będzie można z nich skorzystać. Do oznaczenia należy użyć piktogramów z odpowiednią informacją.

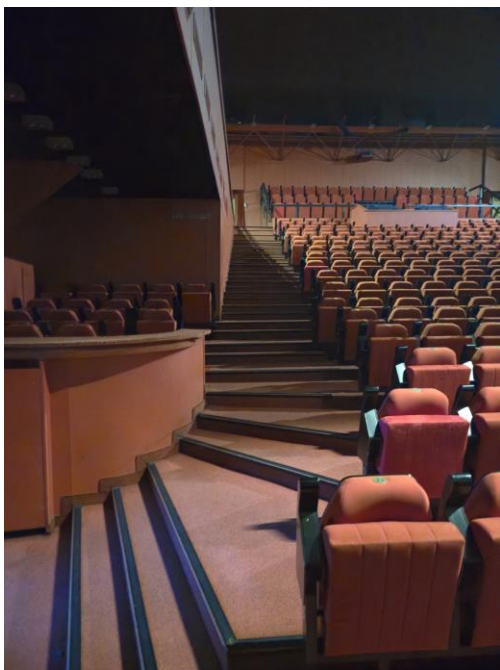
Problem 37.

Opis: Przy schodach prowadzących na widownię brak poręczy.

Zalecenia: Schody zewnętrzne i wewnętrzne, służące do pokonania wysokości przekraczającej 50 cm, powinny mieć balustrady i poręcze umożliwiające lewo- i prawostronne ich użytkowanie (*tutaj cel ten możemy osiągnąć instalując poręcze po obu stronach wejść na widownię, wzdłuż ścian*). Zaleca się stosowanie poręczy z podwójnym

pochwytem: pierwszym na wysokości 85 - 100 cm, drugim na wysokości 60 - 75 cm. Średnica poręczy powinna wynosić pomiędzy 3,5 a 4,5 cm. Poręcze powinny być wybiegać 30 cm poza koniec biegu schodów, a ich końce powinny być zamontowane do ściany bądź być zawinięte w dół umożliwiając ich bezpieczne użytkowanie.

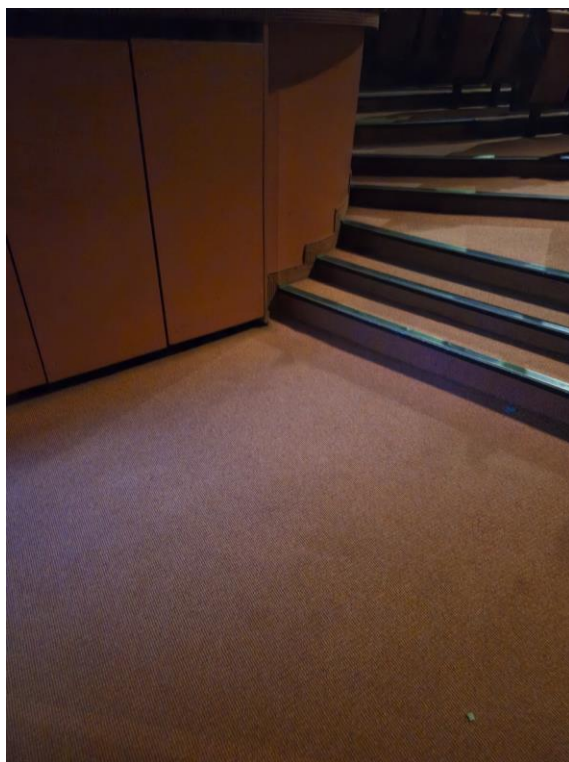
Opis: Miejsca obecnie przeznaczone dla osób poruszających się na wózkach inwalidzkich znajdują się w miejscu występowania nachylenia podłoża oraz bezpośrednio w ciągu komunikacyjnym schodów.

Zalecenia: Zaleca się przeniesienia desygnowanych dla OzN miejsc poza bieg ciągów komunikacyjnych. Sugeruje się (*przy jednoczesnym rozwiązaniu kolejnego Problemu wskazanego poniżej*) wydzielenie tych miejsc na piętrze sali poprzez usunięcie kilku siedzeń rzędu wskazanego w centralnym punkcie poniższego zdjęcia:

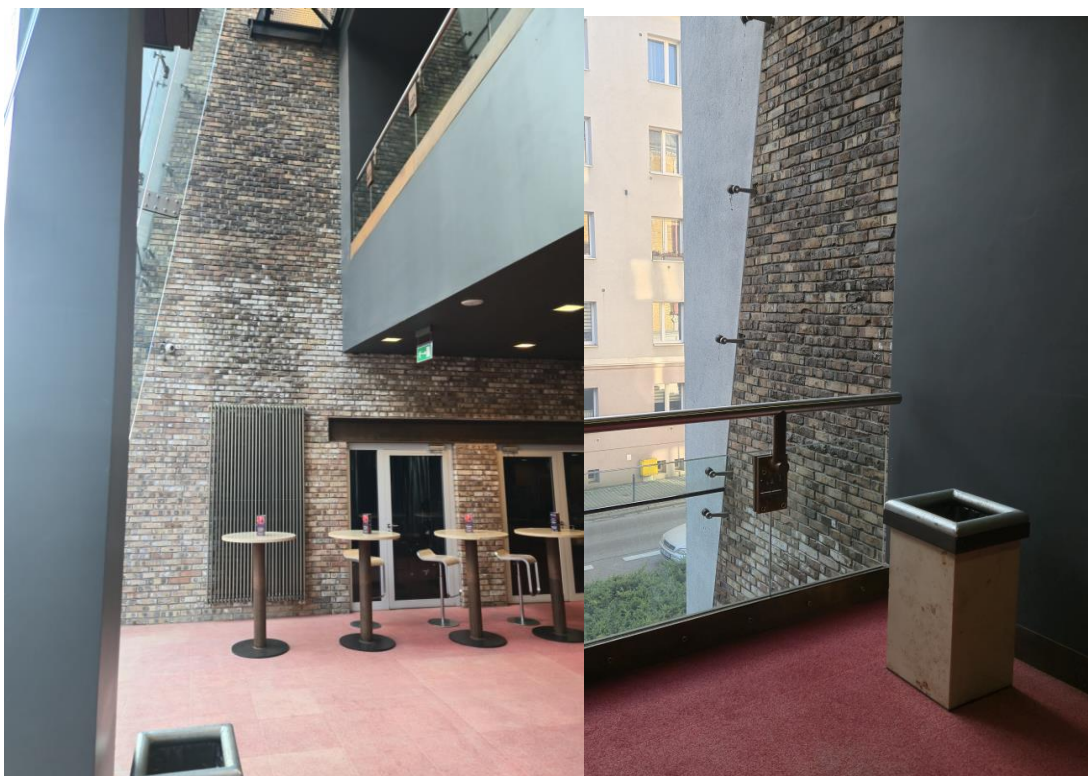
Opis: Brak dostępu do foyer na piętrze dla osób poruszających się na wózku inwalidzkim.

Zalecenia: W budynkach użyteczności publicznej dostęp do wszystkich pomieszczeń powinien być zapewniony dla wszystkich użytkowników. W nawiązaniu do Problemu 38 zalecamy w miejscu wskazanym na zdjęciach poniżej (*na wysokości kaloryfera*) zainstalowanie dźwigu osobowego lub przynajmniej podnośnika pionowego.

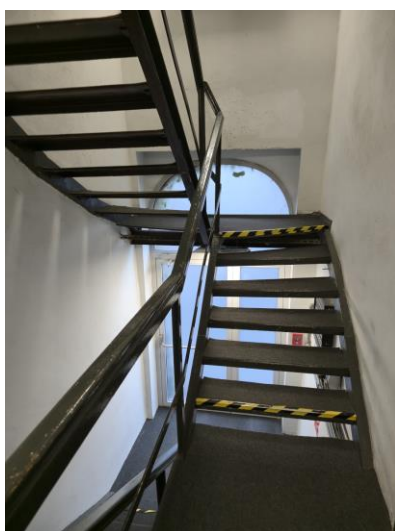
Na terenie Teatru znajduje się pięć klatek schodowych, w kolejności na poniższych zdjęciach:

1. Klatka w budynku artystycznym (poręcz *pistacjowa*);
2. Klatka w budynku administracyjnym, przy kładce, prowadząca m.in. do Czerwonego Saloniku (poręcz *zielona*);
3. Klatka marmurowa we foyer (poręcz *srebrna*);
4. Klatka ewakuacyjna przy dużej scenie, prowadząca do pomieszczeń rekwizytorów i akustyków (poręcz *czarna*);
5. Klatka prowadząca do wejścia dla pracowników W12 (poręcz *niebieska*).

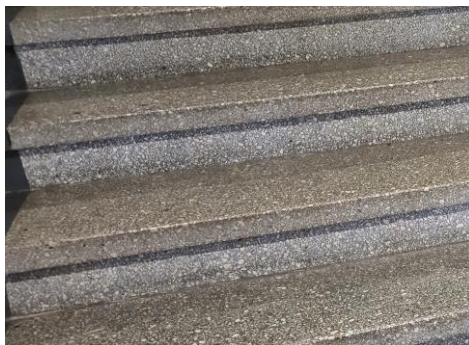
Opis: Stopnie schodów na klatce 2 mają wystające „noski”.

Zalecenia: Zaleca się, żeby stopnie schodów były wyprofilowane tak, aby zapobiegać potykaniu się przy wchodzeniu oraz zahaczaniu o nie tyłem buta przy schodzeniu. Sugeruje się usunięcie tego problemu poprzez wymianę nawierzchni schodów.

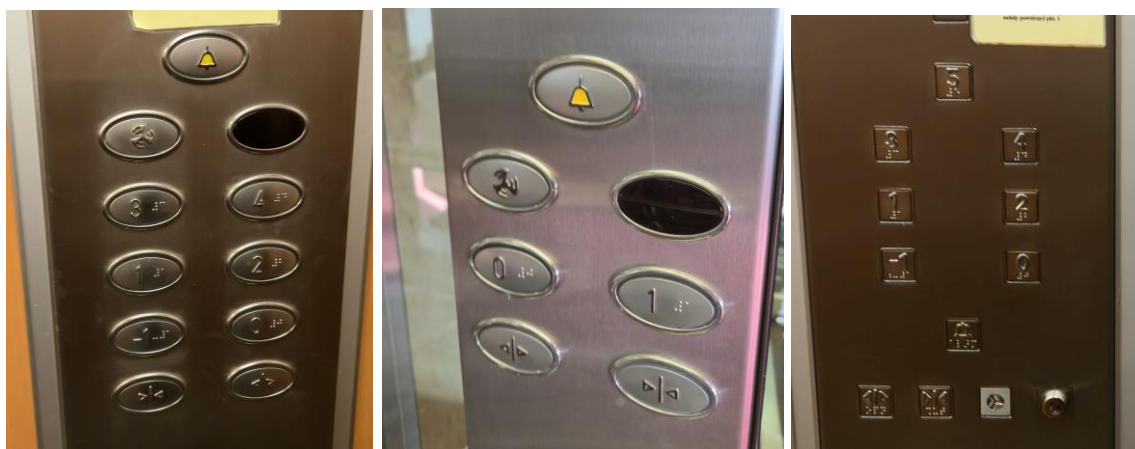
Opis: Przyciski kondygnacji, na których znajdują się wyjścia z budynku nie są dodatkowo oznaczone.

Zalecenie: Przycisk przystanku wyjściowego z budynku (odpowiednio „0” bądź „-1”) powinien wystawać 5 mm (± 1 mm) ponad pozostałe przyciski i odznaczać się kolorystycznie (preferowany kolor zielony).

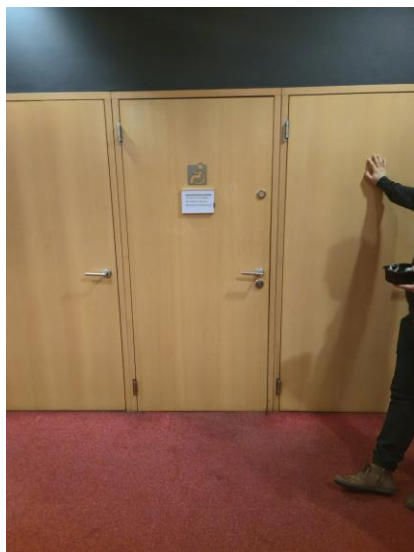
Opis: Drzwi do toalety na parterze nie wyróżniają się kontrastowo na tle ścian

Zalecenia: drzwi prowadzące do toalet powinny być kontrastowo oznaczone poprzez wykonanie całej powierzchni w kolorze kontrastującym z kolorem ściany lub oznaczenie ościeżnic w kolorze skonstrastowanym z kolorem ściany (*tu przylegają drewnianych elementów*).
